# **ZNALECKÝ POSUDEK**

## **č. 143-2 190/15**

**Předmět :** Znalecký posudek byl zpracován za účelem zhodnocení aktuálního stavu stromů, rostoucích v rámci uličního stromořadí na ulici Masarykova v Liberci.

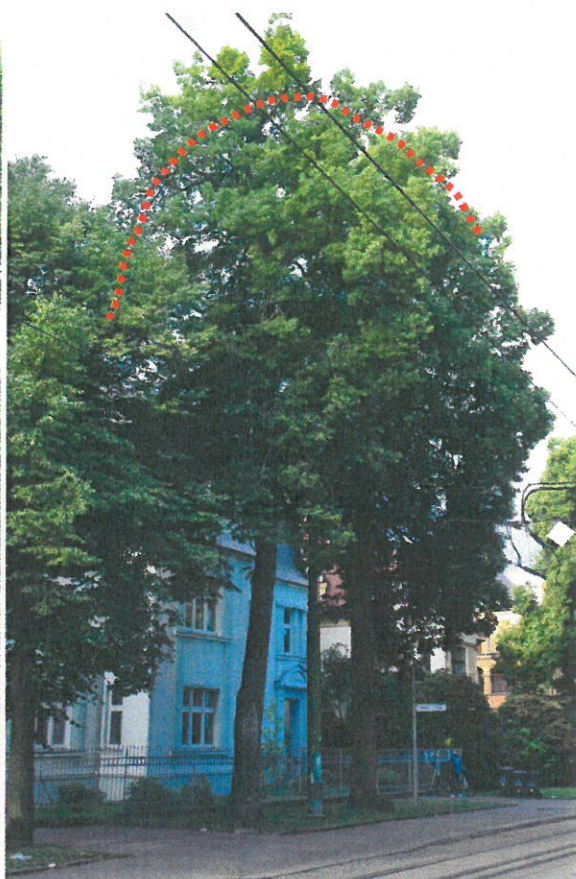
*Illustration 2: Strom č. 25*

24	<i>Tilia cordata</i>	lípa malolistá	41	16,0	4	a	1	2	2	Tlaková vidlice vyvíjející se.	Řez zdravotní Lokální redukce z důvodu stabilizace	5 5	1 1	Potlačit jednu z větví tlakového větvení.
25	<i>Tilia x euchlora</i>	lípa zelená	57	20,0	4	a	2	3	3	Nakloněný kmen. Infekce báze kmene. Zásah upraven dle výsledků tahové zkoušky.	Redukce obvodová	5	1	2 m
26	<i>Tilia x euchlora</i>	lípa zelená	66	21,0	4	a	1	2	2	Tlaková vidlice v koruně.	Redukce obvodová	5	1	2 m
27	<i>Tilia cordata</i>	lípa malolistá	59	22,0	4	a	2	3	3	Tlaková vidlice v kosterním větvení. Infekce kmene.	Řez zdravotní Lokální redukce z důvodu stabilizace	5 5	1 1	Odlehčení nestabilních větví.
28	<i>Tilia x euchlora</i>	lípa zelená	52	20,0	4	a	1	2	2	Asymetrická koruna.	Řez zdravotní Lokální redukce z důvodu stabilizace	7 7	2 2	Symetrizovat.
29	<i>Tilia x euchlora</i>	lípa zelená	35	17,0	4	a	1	2	2		Řez zdravotní	7	2	
30	<i>Tilia x euchlora</i>	lípa zelená	43	21,0	4	b	1	3	3	Nakloněný kmen. Infekce kmene. Infekce báze kmene.	Postupné kácení s volnou dopadovou plochou		2

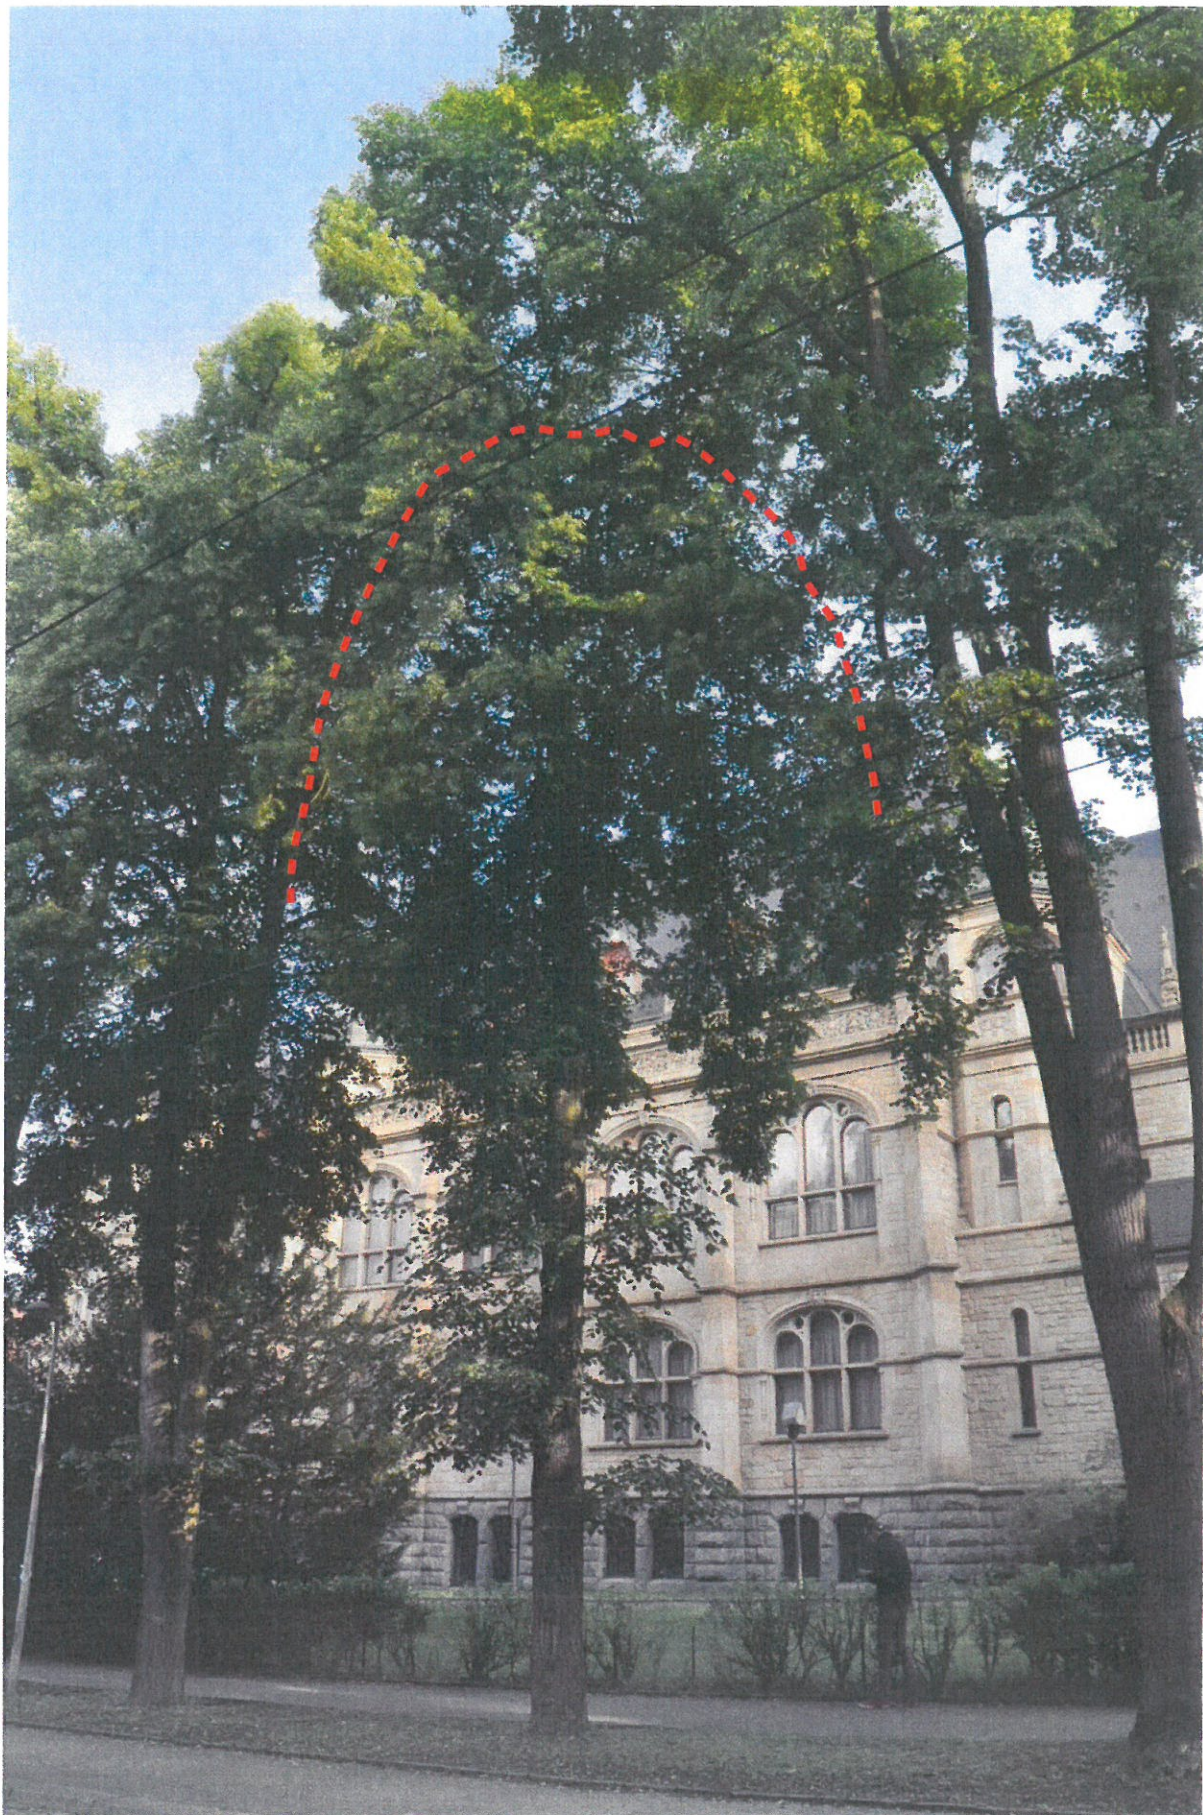
*Illustration 6: Strom č. 88*

Instalace dynamické vazby v horní úrovni	10	1	Tři lana.
											Lokální redukce z důvodu stabilizace	5	1	Odlehčení nestabilních větví.
88	<i>Tilia x euchlora</i>	lípa zelená	51	23,0	4	a	1	2	2	Poškození kmene.	Redukce obvodová	5	1	4 m
89	<i>Tilia x euchlora</i>	lípa zelená	57	20,0	4	a	1	3	3	Tlaková vidlice v kosterním větvení. Obvodově redukovaná koruna.	Řez zdravotní	5	1	
											Instalace dynamické vazby v horní úrovni	10	1	Jedno lano.
90	<i>Tilia cordata</i>	lípa malolistá	69	23,0	4	a	1	3	3	Tlaková vidlice v kosterním větvení.	Řez zdravotní	5	1	
											Instalace dynamické vazby v horní úrovni	10	1	Tři lana.
											Lokální redukce z důvodu stabilizace	5	1	Odlehčení nestabilních větví.
91	<i>Tilia cordata</i>	lípa malolistá	61	21,0	4	a	2	3	3	Tlaková vidlice v kosterním větvení.	Redukce obvodová	5	1	2 m
											Instalace dynamické vazby v horní úrovni	10	1	Jedno lano.
											Lokální redukce z důvodu stabilizace	5	1	Symetrizovat.
